Oplossingen voor zouten in historische gebouwen

Zouten in oude gebouwen vormen een groot probleem. Door kristallisatie kan forse schade ontstaan aan historische panden. TNO Delft heeft in samenwerking met andere Europese onderzoeksinstituten een methode ontwikkeld om zoutschade in kaart te brengen en om oplossingen aan te geven.

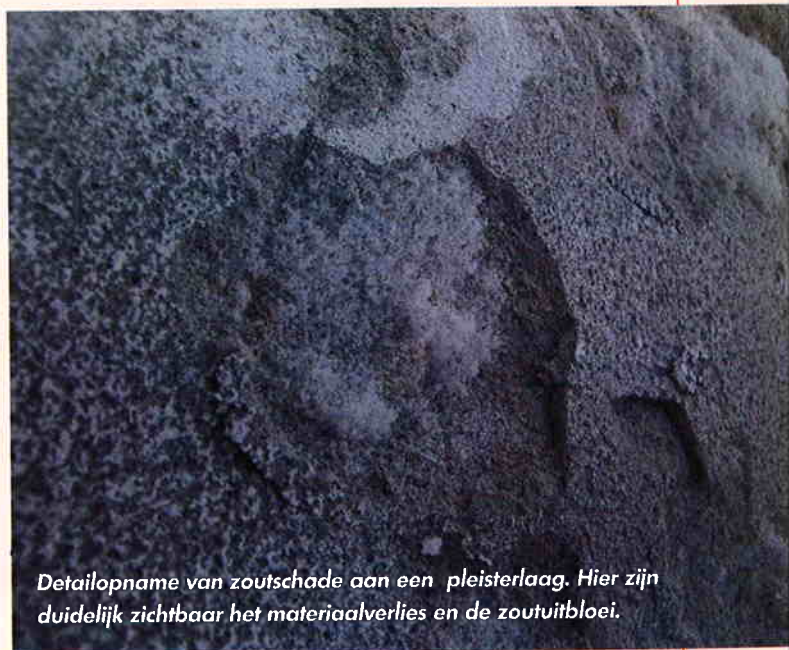
Detailopname van zoutschade aan een pleisterlaag. Hier zijn duidelijk zichtbaar het materiaalverlies en de zoutuitbloei.

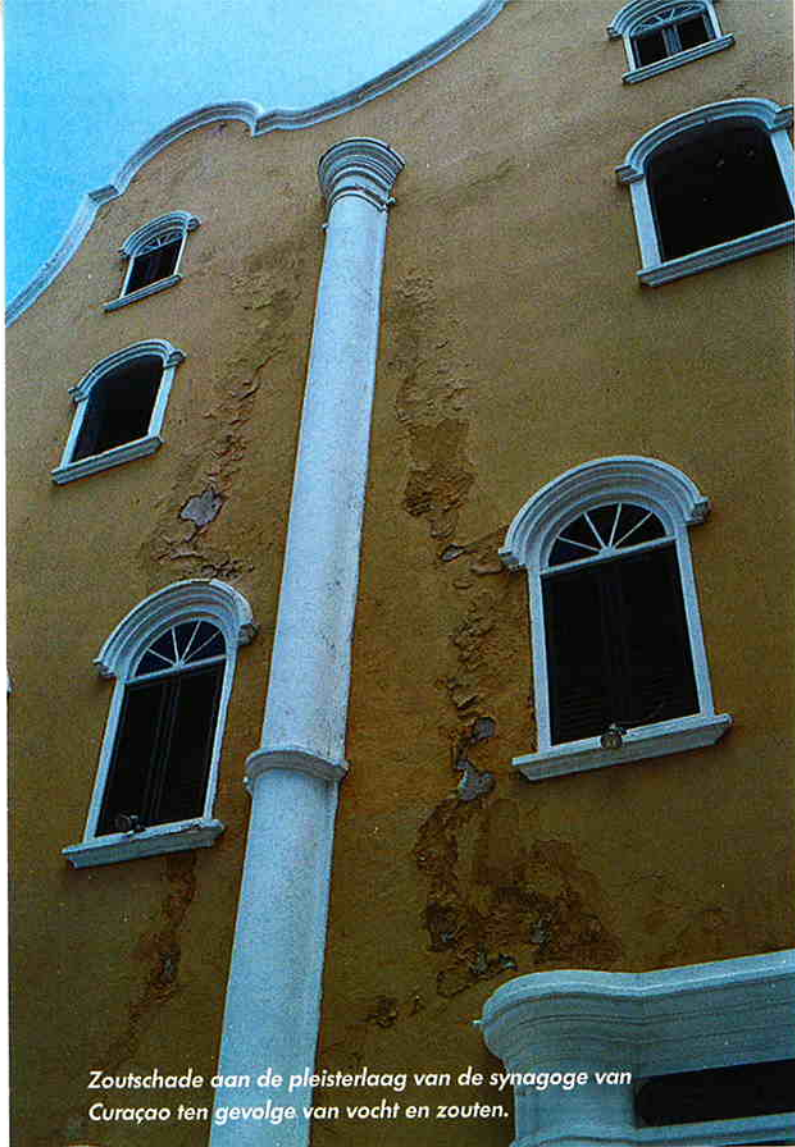
Zoutschade aan de pleisterlaag van de synagoge van Curaçao ten gevolge van vocht en zouten.
