# Schadediagnose, en dan verder...

Restaureren van stucwerk is een vak apart. Een goede diagnose vooraf is daarbij geen optie, maar pure noodzaak en cruciaal voor het bepalen van de uiteindelijke werkwijze. Zeker is het nodig om vast te stellen uit welke materialen het stucstelsel in de verschillende lagen is opgebouwd. Maar nog belangrijker is het om door middel van diagnose de aard, omvang en oorzaak van aanwezige schade te bepalen. Op basis van de diagnose en de omvang en aard van de problemen, wordt gekozen voor een werkwijze en materiaalgebruik die duurzaam aansluiten bij de bestaande situatie.

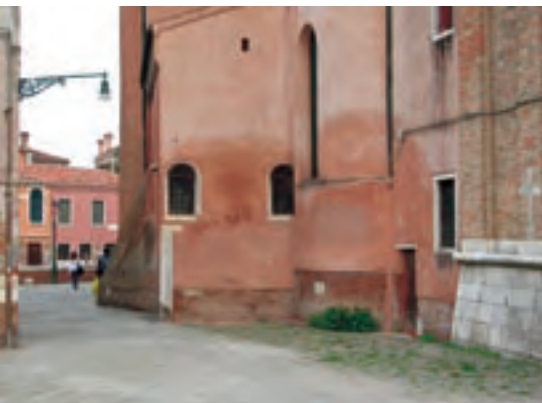
Gepleisterde kerkmuur met optrekkend vocht

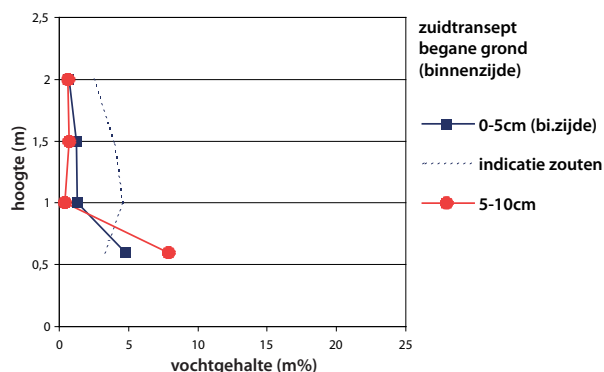
Vochtprofielen in een kerkmuur met optrekkend vocht. Het vochtgehalte neemt als functie van hoogte af, en is in de muur (5-10cm) hoger dan aan het oppervlak (0-5cm) waar droging optreedt. De stippellijn geeft een indicatie van zouten in de muur. Daar waar de muur is gedroogd (1m hoogte) zijn meer zouten aanwezig.

Vocht in een bouwconstructie is vaak niet zichtbaar en moet in dat geval door meting worden vastgesteld. Een eenvoudige, en weinig destructieve analysemethode is gebaseerd op bepaling van het gravimetrisch vochtgehalte (in gewichtsprocenten van het droge materiaal). Met materiaalmonsters uit een denkbeeldige lijn in de constructie wordt zo een vochtverdeling (vochtprofiel) bepaald.

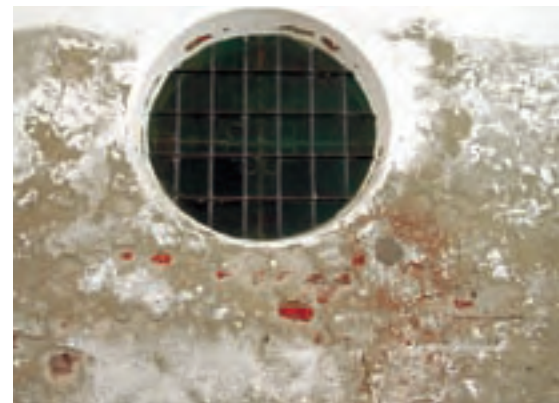
Voorbeeld van ernstige pleisterschade door de aanwezigheid van vocht en zouten

Vocht kan in verschillende vormen in constructies terechtkomen, en is een essentiële voorwaarde voor het plaatsvinden van de meeste schadeprocessen. Zouten die in een muur aanwezig kunnen zijn, lossen op en verplaatsen zich met het vocht in de muur. Waar het vocht verdampt, verzamelt zich het zout dat vervolgens uitkristalliseert. Dit gaat gepaard met een volumevergroting waardoor ergens in een muurdoorsnede schade ontstaat. Zodra zoutschade in of achter pleisterlagen wordt geconstateerd, moet als eerste de bron van het vocht in de muur worden vastgesteld.
